# **Apropiación antrópica informal en el área de protección del medio ambiente. La resiliencia del paisaje cultural y el patrimonio en un sitio histórico en Duque de Caxias (Río de Janeiro, Brasil)**

Raphael David Filho

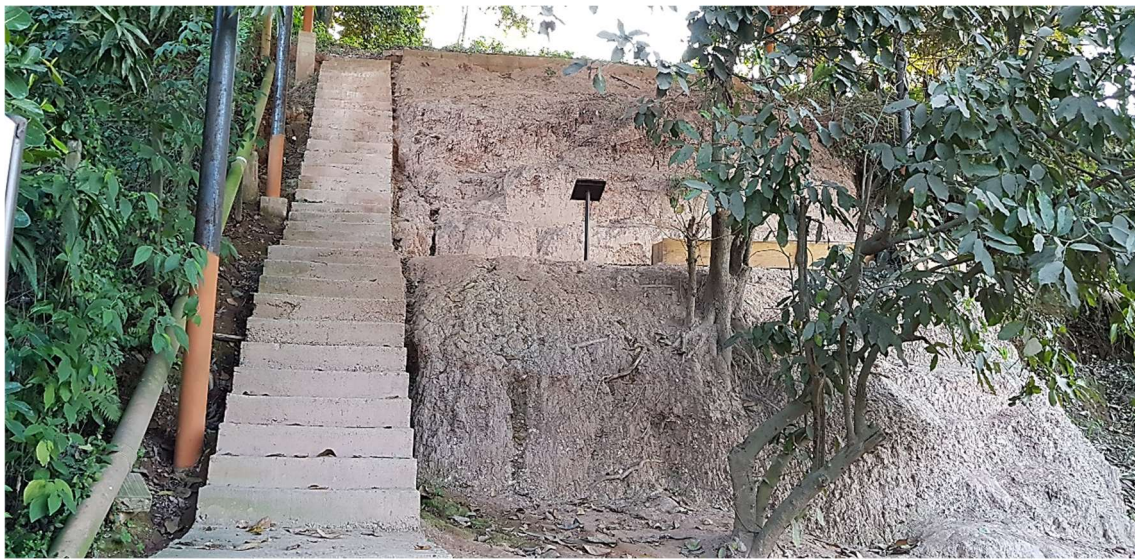
Actualmente, el yacimiento arqueológico e presenta como una pendiente natural con 11 metros de altura (Figura 1) en pendiente sin cubierta vegetal y bajo protección parcial descubierta metálica. El área pasa por un proceso de erosión acelerado por la acción de la intemperie - especialmente la lluvia - añadido al resultado de los elementos arquitectónicos construidos allí para que fuera posible visitar el sitio (escaleras, mesetas y otros).

Fig. 01: Vista frontal del sambaquis de San Bento (foto: Raphael David, 2018)

En el caso de la preservación del medio ambiente, se manifiesta la necesidad de la adopción de procedimientos técnicos que reduzcan la acción de los procesos erosivos. Por esta razón y en particular, será necesario una mantenido de la estructura metálica de la cobertura parcial instalada, ya que su eliminación aumentaría los costos de construcción y, de hecho, de alguna manera ya contribuye al control del drenaje en ese lugar.

Se recomienda la demolición de la escalera de hormigón y la instalación de nuevos soportes en el perfil del terreno (ver solución para la escalera de la ladera, Plaza de las Almas y el Nazareno, Lore, España, WalterScales Architects, 2017; ARCHDAILY, 2020), con suelos de rejilla que permitirían el paso del agua de lluvia y también la recuperación de la pendiente en tramos donde hay notables daños por la acción de la intemperie, especialmente en la zona bajo la escalera de hormigón existente.

La realización de las faldas de las laderas con placas de hierba permitirá la estabilidad de la pendiente, sin la interrupción de los estudios arqueológicos en las mesetas, especialmente en el nivel intermedio donde se encontraron osadas humanas. Estos tramos particulares deben conservarse del pisoteo que contribuye al aumento de la erosión: por lo tanto, se debe estudiar la instalación de pasarelas metálicas frente a las laderas con rejillas para que no conserven/acumulen agua de lluvia.

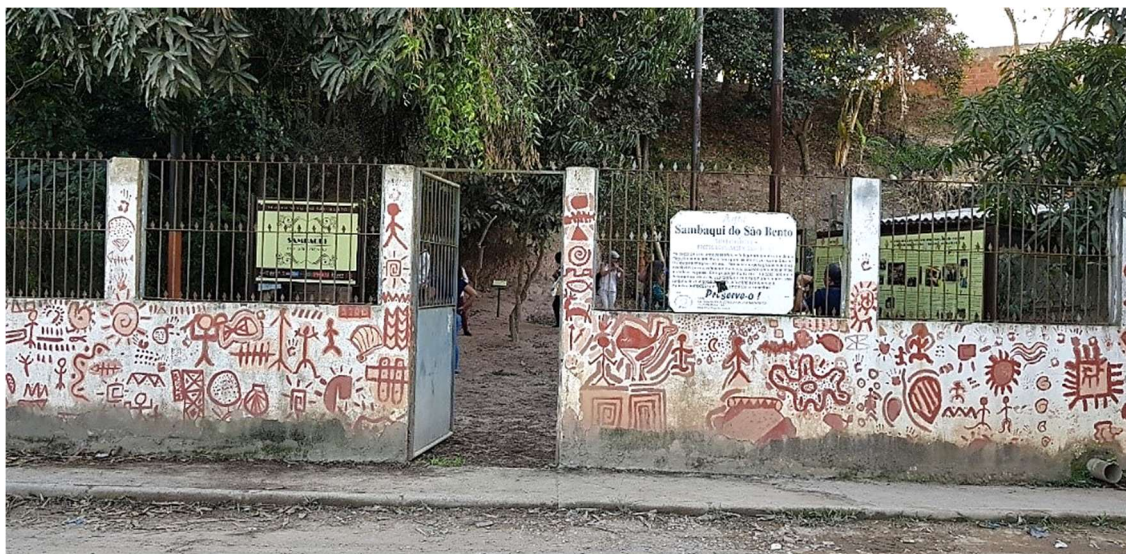
La identificación del lugar como un área de registro histórico es evidente Fig. 02 : Entrada a la zona del sambaquis de San Bento (foto Rafael David, 2019). donde se accede a la zona de recepción.

Fig. 02 : Entrada a la zona del sambaquis de San Bento (foto Rafael David, 2019).

Es decir, no existe una referencia simbólica o visual, además de la evidente diferenciación de la del sitio en relación con los edificios que lo rodean, típico de la arquitectura vernácula de las zonas populares de Río de Janeiro (en general, construcciones en dos plantas, estructura de hormigón reforzado con vallas de mampostería de ladrillo y cubierta de losa de hormigón).

El drenaje en la zona, actualmente insuficiente, debe ser repensado cuando se recomienda la adopción de la pavimentación de la zona de recepción con suelos permeables para asegurar la percolación del agua en el suelo y a través de las texturas de los pisos elegidos, si se obtiene la sectorización de los espacios. Este sistema debe adoptarse cuando la meseta se consolida en la parte superior del conjunto, con suelo permeable y límites definidos con partes estructurales (como en el caso de los lados de la tierra), de modo que pueda ser asegurado de forma segura por las actividades educativas realizadas allí por el equipo de profesores del MVSb.

Debido a que es un área urbana, se recomienda que el cierre en los lados se lleve a cabo a través de partes aisladas que permitan la permeabilidad visual y espacial del sitio con el fin de integrarlo tanto como sea posible al espacio que lo rodea. En este caso, se propone que en la medida en que se integre en el espacio construido, el sitio se convierta en parte del paisaje y parte de la imagen que los residentes del lugar tienen de sí mismos. Esto puede contribuir a establecer vínculos y lazos que solidifican la responsabilidad de todos por ese registro histórico, incluyendo la adopción paisajística de especies forestales atlánticas, que está en proceso de recuperación en Brasil. Este enfoque paisajístico, si se adopta, puede ampliar las actividades educativas en esa ubicación, ampliando la reflexión sobre el tema ambiental regional desde esa ubicación.
